# KRIEGSSPUREN UNTER UNSEREN FÜßEN

Dokumentation von Kriegsschäden an Berliner Gehewegen

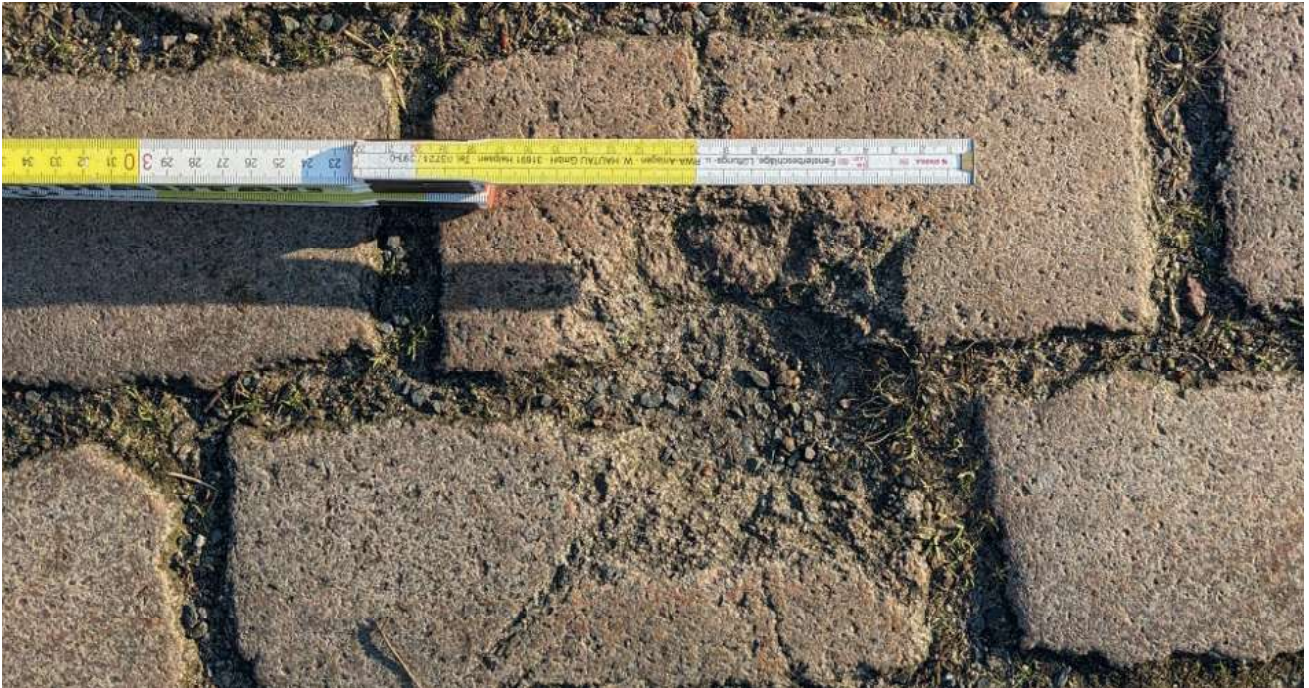
Einschlagskrater über zwei seit 80 Jahren unbewegten Großpflastersteinen.

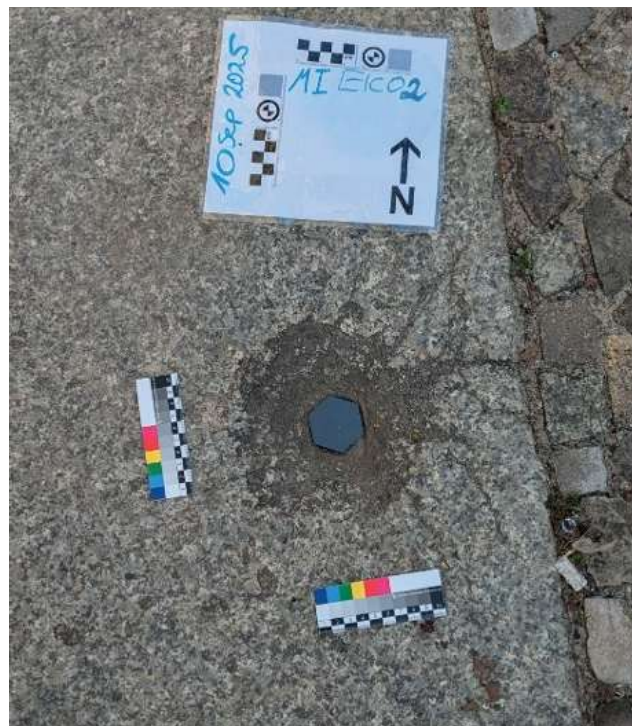
In der Nähe eines von mir untersuchten Fundplatzes, an dem ich die charakteristischen 42mm-Sechsecke von Stabbrandbomben nachgewiesen hatte, fanden kürzlich archäologische Ausgrabungen statt, die selbstverständlich von einem Kampfmittelräumer begleitet werden. Zu Recht, denn dort wurden ebenfalls Stabbrandbomben gefunden, die meine Interpretation der Gehwegschäden untermauern.

Nachdem mich „meine Kampfmittelräumer“ auf Stabbrandbomben hingewiesen und mit erstem Informationsmaterial dazu versorgt hatten, habe ich diese Abwurfmunition genauer betrachtet. Aus der Literatur habe ich Maße und Gewicht entnommen und überschlägig berechnet, welche kinetische Energie und welchen Impuls eine INC4LB beim Einschlag im Gehweg etwa gehabt haben muss. Diese entsprechen etwa denen einer 23mm Maschinenkanone. Dass sie beim Einschlag die von mir gefundenen Krater in massivem Granit hinterlassen haben können, schien mir plausibel. Dann habe ich de-klassifizierte amerikanische und britische Dokumentationen über Entwicklung, Produktion, Einsatz und Wirkung der britischen INC4LB sowie den nahezu baugleichen amerikanischen AN-M50 ausgewertet. Über 80% der abgeworfenen Bombenlast werden Plätze, Straßen und eben auch Gehwege getroffen haben. In den Berliner Archiven finden sich deutsche Protokolle zu einzelnen Luftangriffen auf Berlin. Eines weist geschätzte 500.000 abgeworfene Stabbrandbomben bei einem Angriff aus. So betrachtet wäre es verwunderlich, wenn ein Großteil der Einschlagspuren in den Berliner Gehwegen nicht von Stabbrandbomben herrühren würden.

Krater mit eingepasster Schablone des sechseckigen Querschnitts einer Stabbrandbombe. Die übereinstimmenden Anlehnungskanten belegen, dass dieser Schaden von einer Stabbrandbombe verursacht wurde.
